ラスモルタル外壁の設計・施工状況に関する調査 その4 雨水浸入及び劣化実態調査結果

Part 4. The results of researches on rain penetration and deterioration in walls of existing buildings.

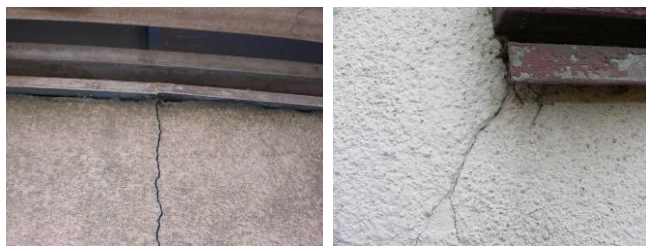
調査対象の建物は、表 1 に示す都内 5 箇所の築 35 年～47 年の在来軸組構法住宅である。外部からの観察では、写真 1 のように、いずれの建物も、0.2～0.3mm 以上のモルタルのひび割れ箇所が確認され、雨水が防水紙の表面まで容易に到達する状況となっていた。全ての調査建物において、外壁開口部回りに防水テープが貼られておらず、下地は写真 2 のようなラス下地板を使用していた。ラス下地板に漏水痕がある建物においても、内装材に顕著な漏水の痕跡は確認されなかった。

写真 1 モルタルのひび割れ状態 (5 物件とも類似の状態を確認)

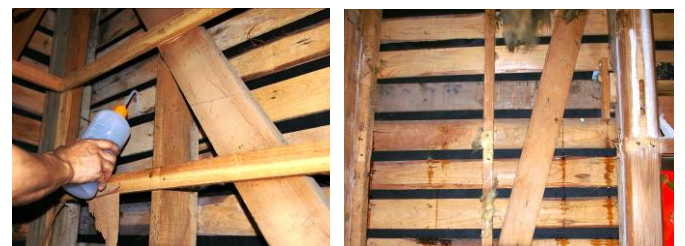
水は流下して屋外へ排出される。しかし、水みちの防水紙にステーブル周辺の穴がある場合は、雨水浸入の危険性が生じる。特に水みちが下部で閉塞している場合は、水圧が高まって漏水する危険性が増す¹⁾。本調査では、水みちの状況を把握するため、内装材を剥がした後、壁内の防水紙に切込みを入れ、そこからモルタルと防水紙の間に注水した(写真 3)。その結果、注水直後からモルタルと防水紙の間を流下し、下方の防水紙を留め付けているステーブル孔からラス下地板側に漏水した(写真 4)。このような状態は、モルタルと防水紙が剥離していた壁では、いずれの建物でも確認された。また、赤外線サーモカメラを用いて水みちの経路、形状等を観察(写真 5)し、ラス下地板の上部で浸入水が滞留しやすいことも確認した。

写真 3 注水状況

写真 4 漏水状況

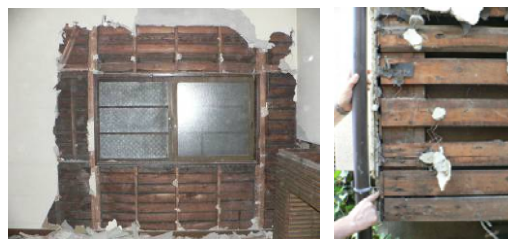
写真 2 解体におけるラス下地板の様子

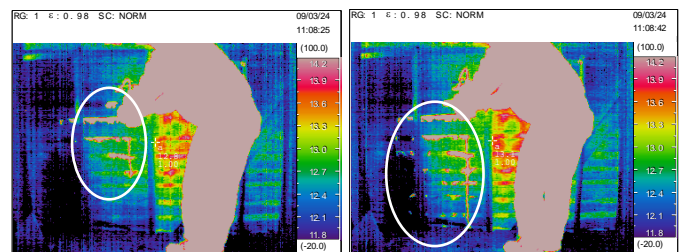
① 防水紙／モルタル間に注水 ② 流下水の水みちを確認
写真 5 赤外線サーモカメラによる「水みち」の観察

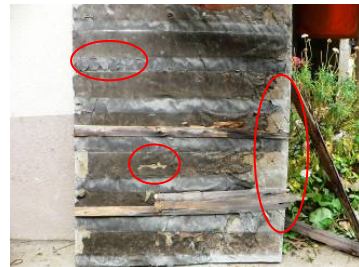
ら、8kg品であることが分かった。また、内装材を剥がして屋内側から観察した結果、8kg品の防水紙は「防水性の低下」、「破損」、「剥離・剥落」等の著しい劣化が生じていた。「破損」は、写真6のようにモルタルのひび割れに沿って防水紙が破れた状態をいう。モルタルのひび割れと防水紙の破損により隙間が屋外から壁内へ貫通しているため、外壁面に撒水したところ、容易に壁内へ漏水した。建物Dの浴室周辺部から採取した外壁（モルタル、防水紙、ラス下地板）は、写真7のように全体的に防水紙が著しく脆化し、「剥離・剥落」していた。

写真6 モルタルのひび割れとともに破損した防水紙

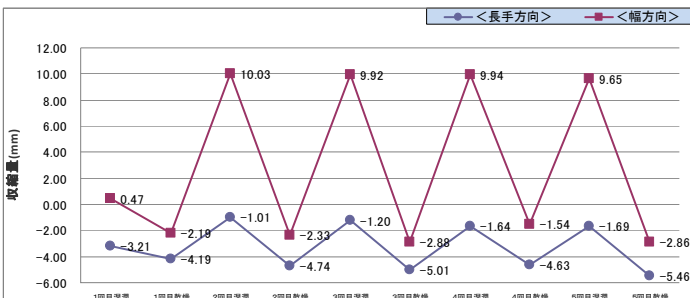
フィング工業会の改質アスファルトルーフィング下葺材「ARK-04^S」に準拠して、60℃の乾燥24時間静置後を基準長として、60℃温水浸漬24時間×60℃乾燥24時間×5サイクルにおける寸法の変化を計測した。その結果、8kg品は伸縮量が大きく、また、引張り強さや引裂強さ等がアスファルトフェルト430に比べて小さいため、短時間に伸縮してステープル周辺部が損傷を受けやすい状態となり得ることが分かった。さらに、モルタルのひび割れに伴う外力によって防水紙自体が破断することも想定され、その結果、今回の調査建物のように、長期の防水性能が低下することが推測される。

図1 アスファルトフェルト8kg品の寸法安定性試験結果

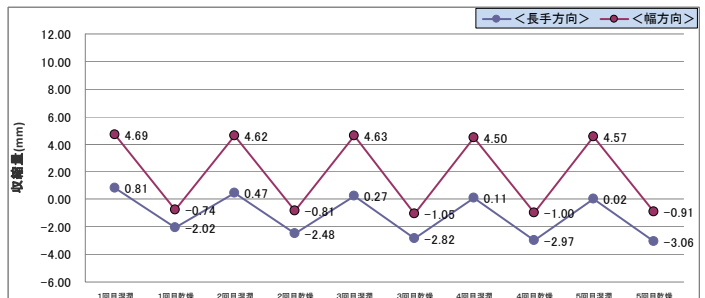
図2 アスファルトフェルト430の寸法安定性試験結果
